## 故障现象——发生ALARM

ALARM代码：28h、2Ah、42h

# 故障：发生Alarm

28h(传感器异常)、2Ah(ABZ0传感器通信异常)、42h(初始时传感器异常)

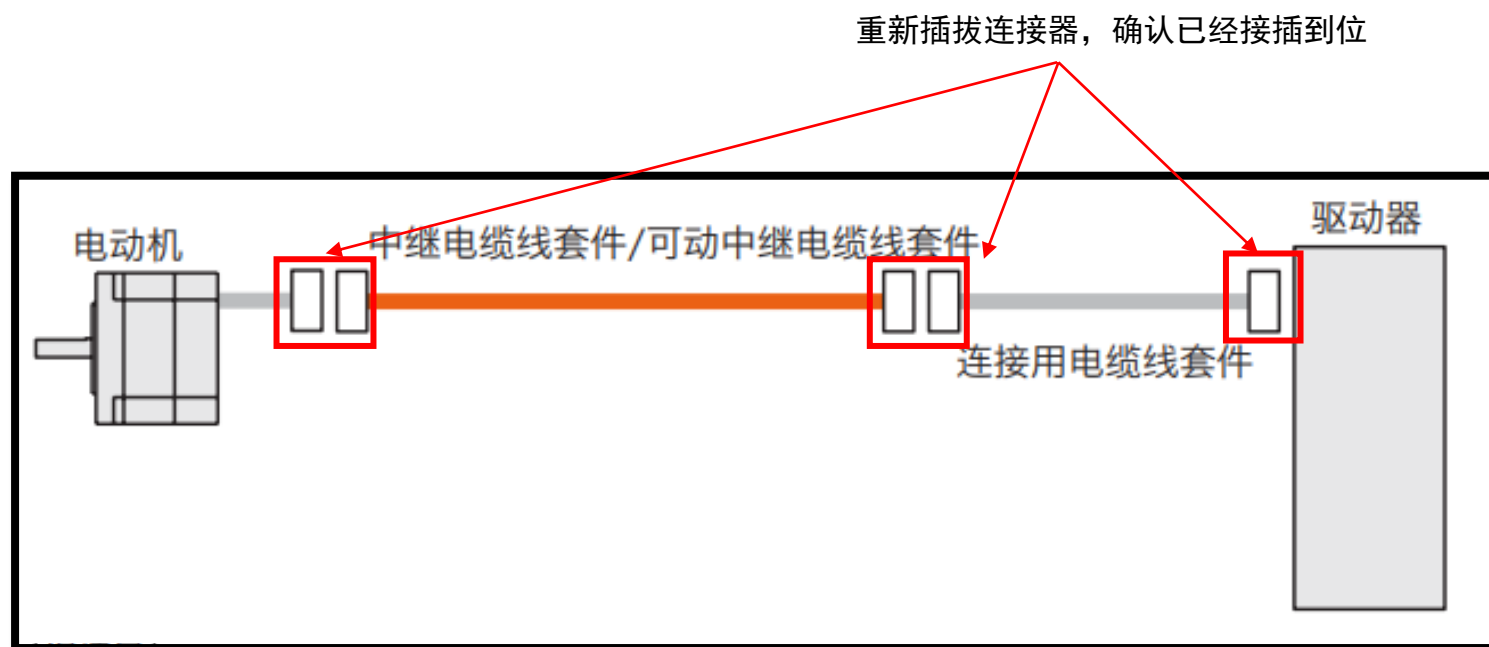
#### 1) 电缆线连接器接触不良

编码器线断线或连接不良，导致驱动器和ABZ0传感器/转子位置检测传感器之间的通信发生异常，出现报警。

切断主电源与控制电源，重新拔插连接器，确认是否还有ALARM。

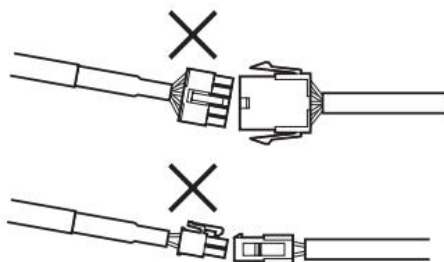
##### ● 插入连接器时

若连接器倾斜插入，可能导致端子破损、连接不良。

请握住连接器本体，笔直牢固地插入。
